■現況平面図

■現時点での整備案平面図

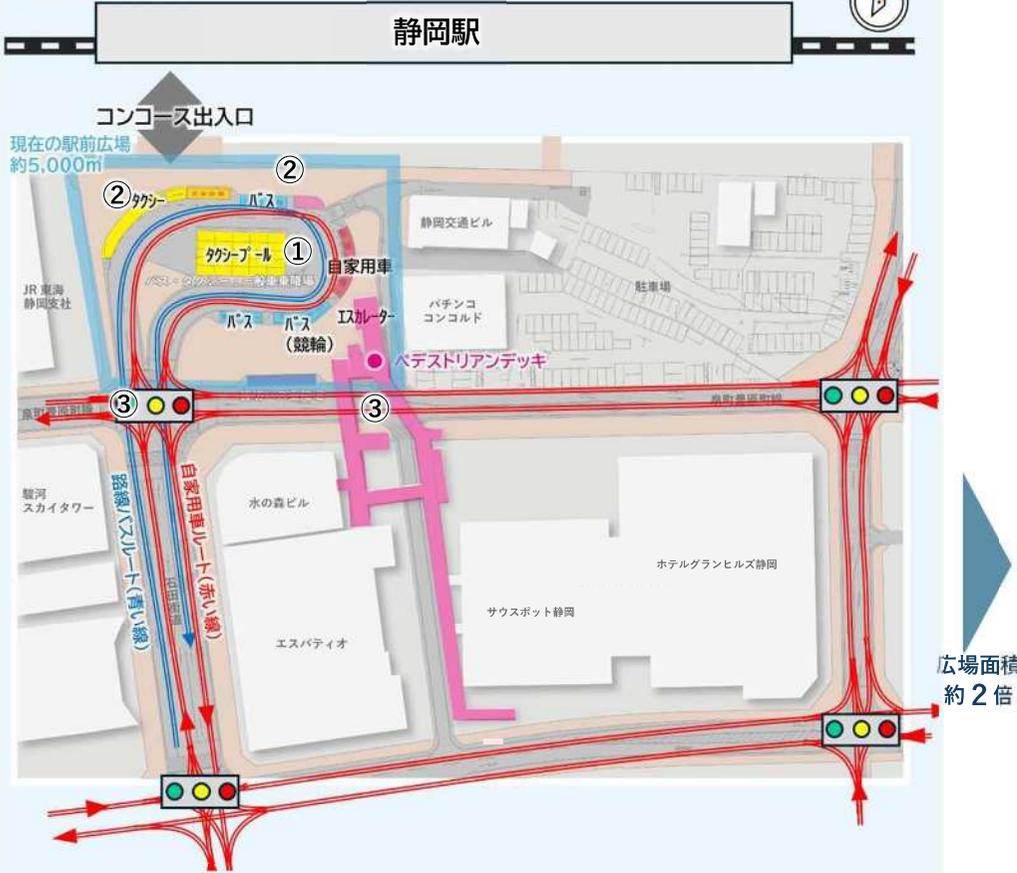
- ① 自家用車・バス・タクシーがロータリー内で混在しており、特に自家用車が著しく混雑しています。
- ② 歩行者空間が狭く、バス・タクシーの待機列と混在しています。また、安心して待ち合わせや休憩できるような空間がありません。
- ③ 駅とまちがロータリーや道路で分断されており、駅から街に向かう歩行者動線が十分に確保されていません。

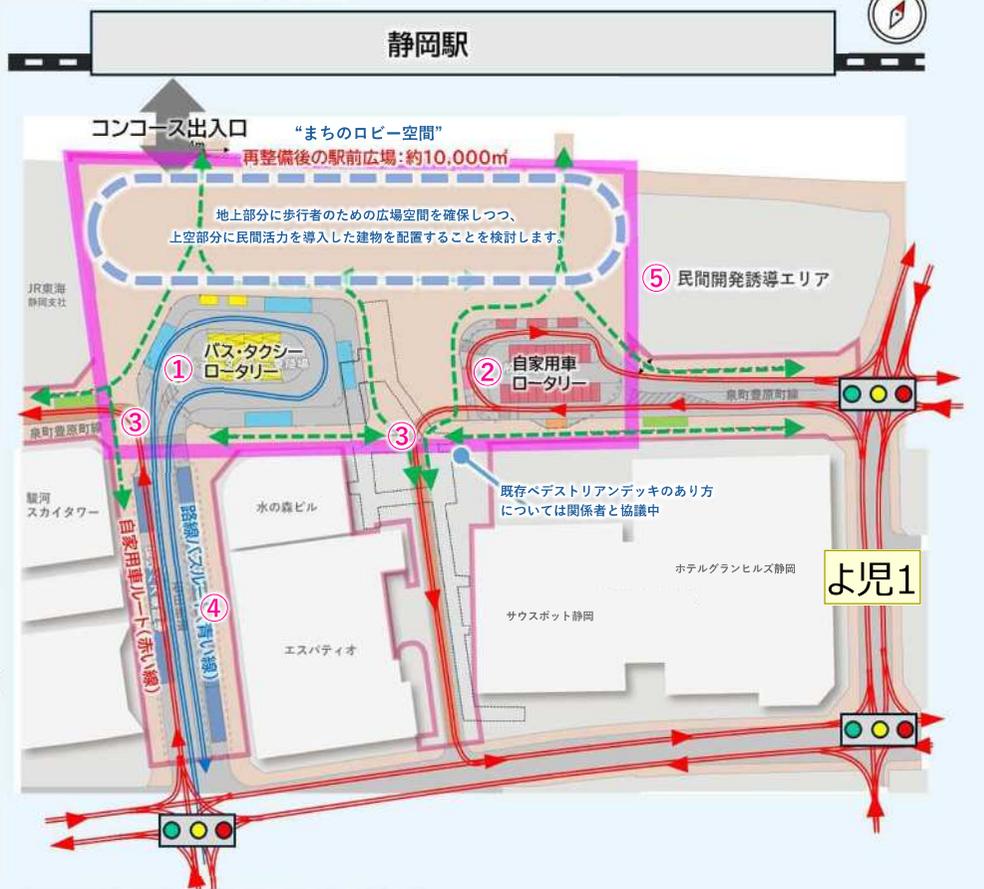
- ① 公共交通（バス・タクシー）ロータリーをコンコース前に配置します。バス乗降場を増やすなどし、公共交通を使いやすくします。
- ② 自家用車専用ロータリーを新たに設置します。広場東側からのアクセスとし、降車場と乗車場を分離するとともに、利用可能台数を増やします。
- ③ 歩行者が駅からまちへと地上を自由に移動できる形とします。
- ④ 石田街道における自家用車の通行が減少するため、余剰となった道路空間を活用し、貸切バス乗降場やにぎわい創出などの広場に必要機能の配置を検討します。
- ⑤ 区画整理等の基盤整備により広場隣接地に民間開発を誘導します。
