令和5年5月8日（月）静岡市（南部・北部）大雨に係る被害状況等報告

静岡市危機管理総室

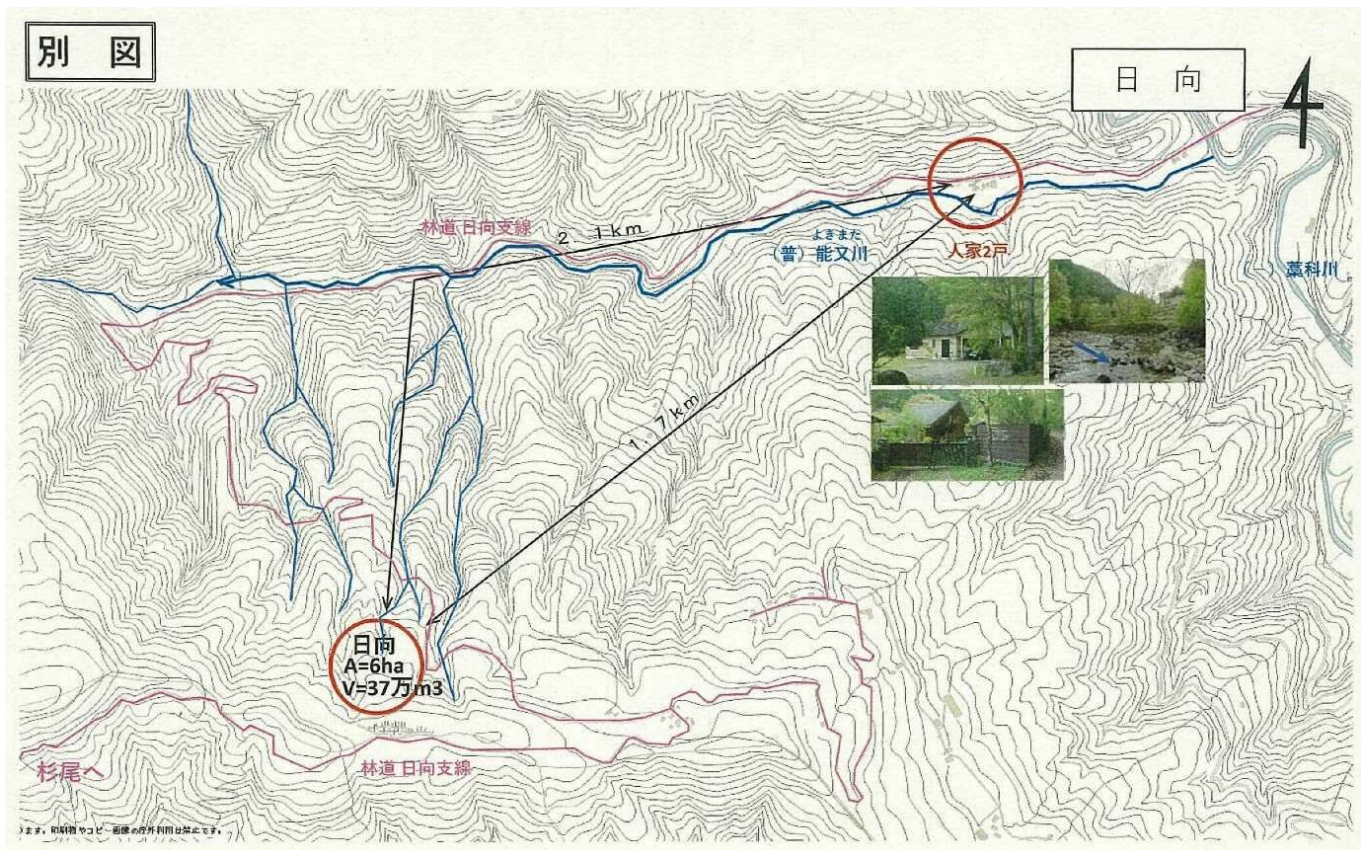
- (1) 場所：葵区日向 能又川（よきまたかわ）付近
盛土地点から直線 1.7km
(盛土が流出した場合の想定ルート距離 2.1km)
- (2) 通報内容：5月8日7時 葵区本部 地域住民から受電
受電内容「川の水が溢れ（結構）敷地内に流れてきている。」
- (3) 被害状況：冠水（林道、住家敷地）
- ・能又川が氾濫し、林道及び住家敷地の一部が冠水
 - ・建物に被害なし
 - ・5月11日に溢水原因の詳細調査を行う。

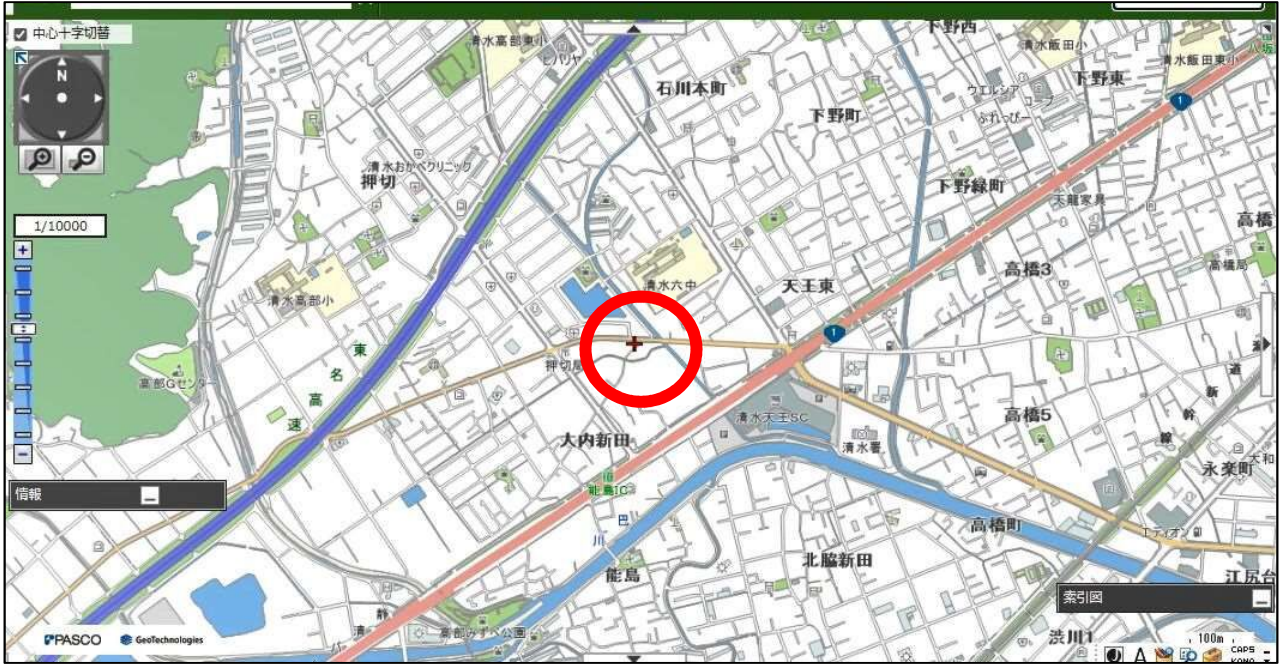
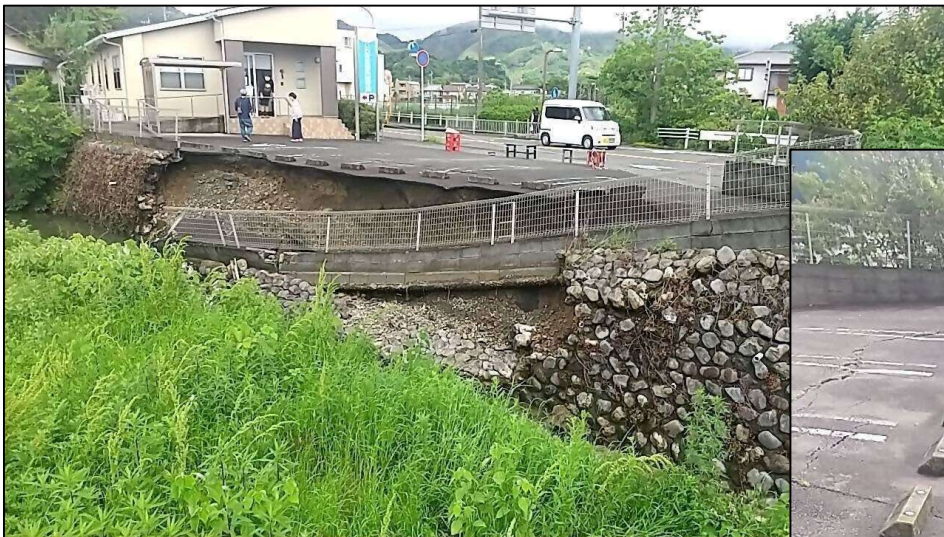
和田川支川大内水路の護岸崩落

- ・ 清水区押切：和田川支川大内水路の護岸崩落。
 - ：護岸上部の民地駐車場では土地所有者が安全確保措置（バリケード設置）実施済。

幅：約15m
高さ：約4m

護岸盛土内の浸水により、石垣が座屈したことによる崩落
