## 令和5年5月8日(月)静岡市(南部・北部)大雨に係る被害状況等報告

静岡市危機管理総室

## 被害の詳細について

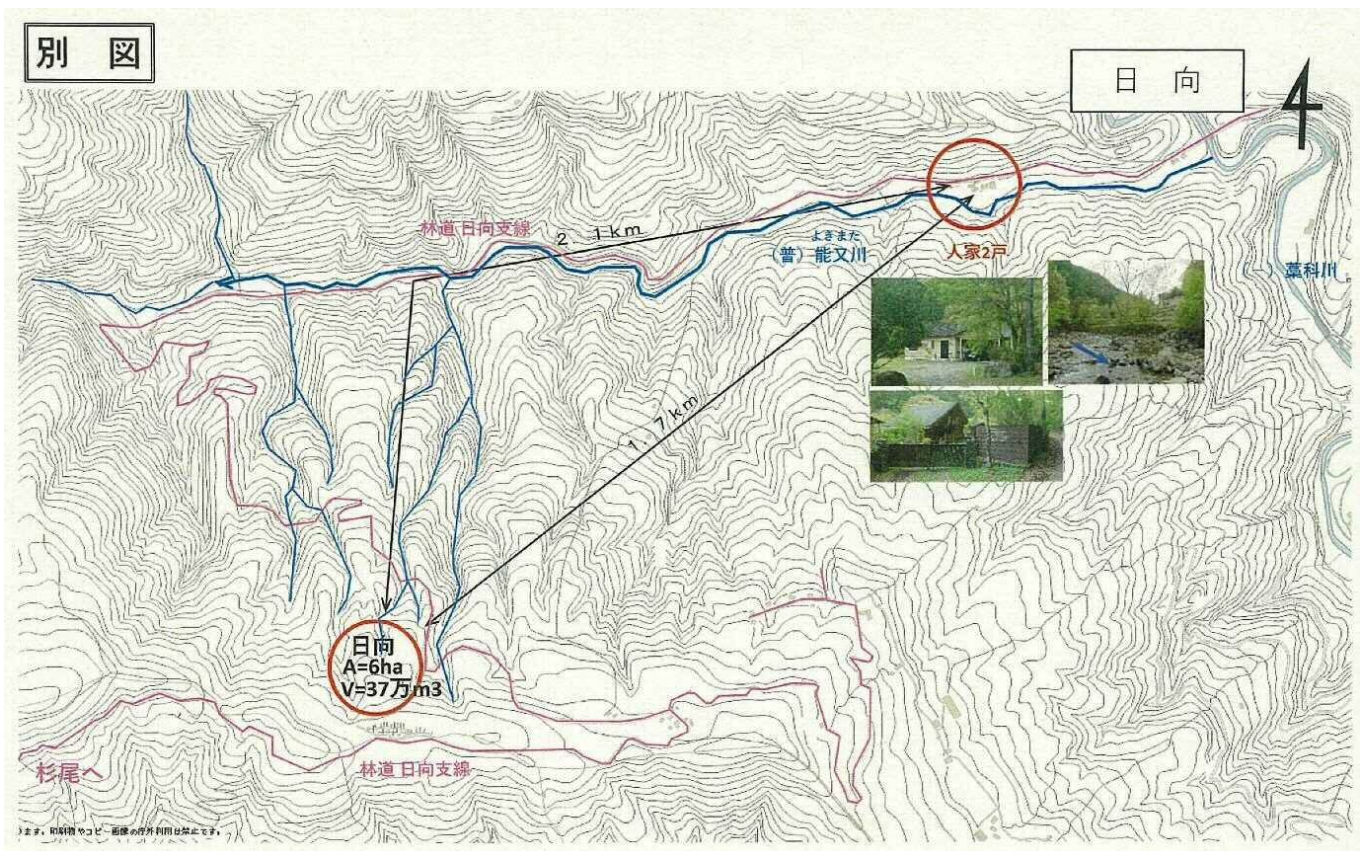
## 1 葵区日向に関する情報

- (1) 場所：葵区日向 能又川（よきまたかわ）付近  
違法盛土地点から直線 1.7km  
(違法盛土が流出した場合の想定ルート距離 2.1km)
- (2) 通報内容：5月8日7時 葵区本部 地域住民から受電  
受電内容「川の水が溢れ（結構）敷地内に流れてきている。」
- (3) 被害状況：冠水（林道、住家敷地）
- ・能又川が氾濫し、林道及び住家敷地の一部が冠水
  - ・建物に被害なし
- (4) 調査結果：5月11日に市河川課・治山林道課が溢水原因の詳細調査を実施  
→複数の斜面崩壊により、能又川の広い範囲で河床に堆積土砂及び倒木を確認。5月12日から業者による住家周辺の倒木撤去を開始  
→違法盛土の崩壊による河川への土砂流入の可能性は考えにくい。
