平成30年度は、基本構想に掲げる基本理念を達成するため、同検討委員会において、新清水庁舎に導入する機能を具体化し、施設計画、事業手法等について検討し、このたび、「新清水庁舎建設基本計画(案)」としてまとめました。

### 第2章 施設計画（敷地条件・配置する部局・階層構成・規模の設定）：本編 P9～18

■構造・設備計画

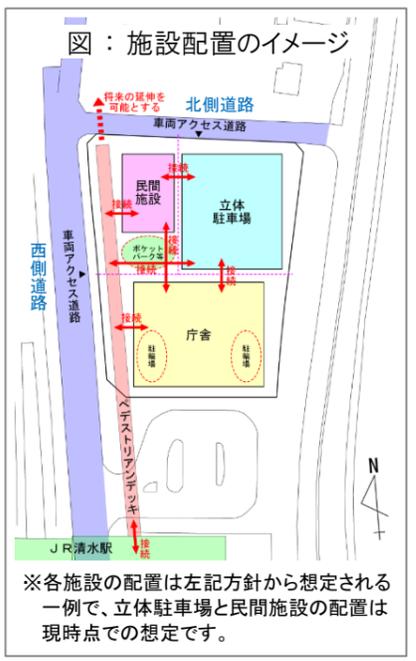
分類	土地利用・配置計画の方針
土地利用	<ul style="list-style-type: none"> <li>○新清水庁舎・自走式立体駐車場を分棟方式で整備</li> <li>○ペDESTリアンデッキでJR清水駅と接続</li> <li>○空中レベルで各棟を接続し、相互に往来ができる計画</li> <li>○敷地の有効活用による中心市街地活性化・財政負担軽減の観点から民間施設の誘致を目指す</li> </ul>
施設配置	<ul style="list-style-type: none"> <li>○庁舎は敷地南側に配置</li> <li>○ペDESTリアンデッキは敷地西側に配置</li> <li>○立体駐車場と民間施設は敷地北側に配置</li> </ul>
駐車場規模	<ul style="list-style-type: none"> <li>○立体駐車場は、来庁者用（180台程度）、公用車（90台程度）の必要台数と民間施設の必要台数を確保</li> </ul>
アプローチ	<ul style="list-style-type: none"> <li>○公用車・来庁者用車両の出入りは西側道路及び北側道路</li> <li>○自転車は東西の道路からアプローチ可能な計画</li> <li>○歩行者・自転車・自動車の動線を分離</li> </ul>

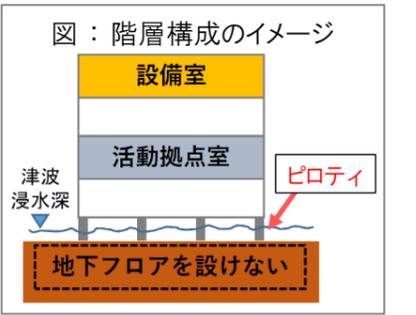
- 耐震性能が優れた免震構造の採用を想定します。
- ピロティ形式を採用し、あわせて津波漂流物の衝突に強い構造とします。
- 地下フロアのない階層構成とし、活動拠点室や設備室は中層階以上とします。
- ライフライン途絶時におけるバックアップ機能を備え、地域住民や緊急避難者への電力供給（通信機器の充電等）も想定した設備計画とします。

※ピロティ形式とは、柱のみから成る高い開放性をもつ構造形式で、外壁を設けないため津波が通り抜け、津波による建物の転倒等を防止する効果があります。

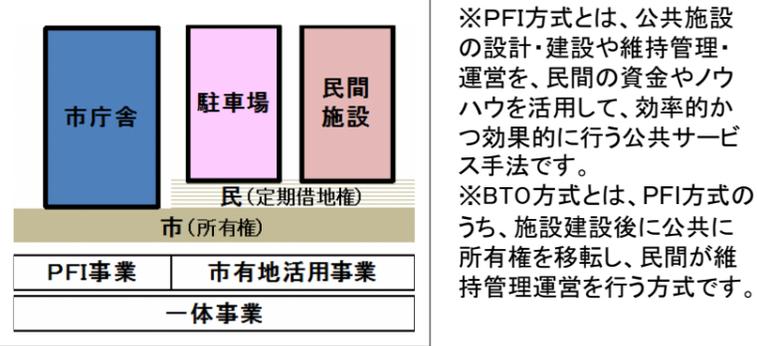
図：敷地全体の整備手法のイメージ

- 新庁舎を整備するにあたっては、公民が連携しお互いの長所を生かした整備手法を採用することを前提とします。このため、庁舎整備（必須）、駐車場整備（必須）の他、同じ敷地内への民間収益施設の誘致も目指すこととし、敷地全体の整備を一体事業と捉え、創意工夫のある事業者提案を求めていくこととします。
