# 逢初川の土石流の原因についての 事実確認

2025年1月30日

難波 喬司

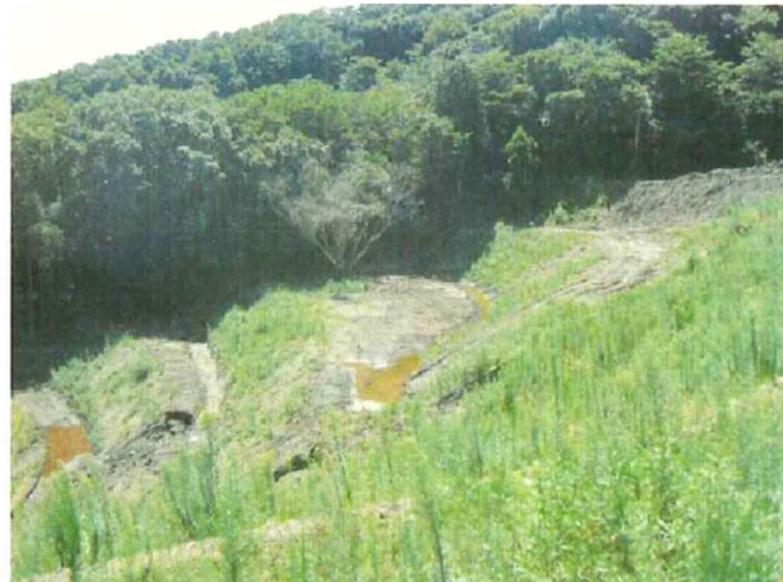
排水状況が悪く、小段の上に水たまり、左岸側に水みち、崩壊が見られる

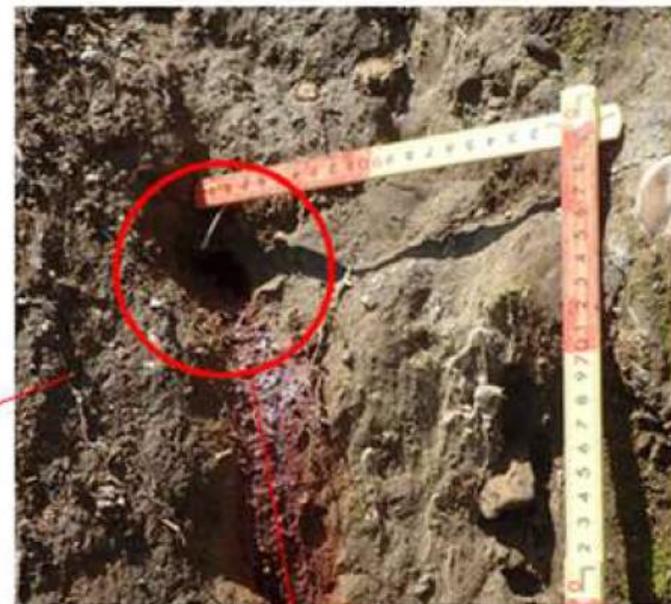
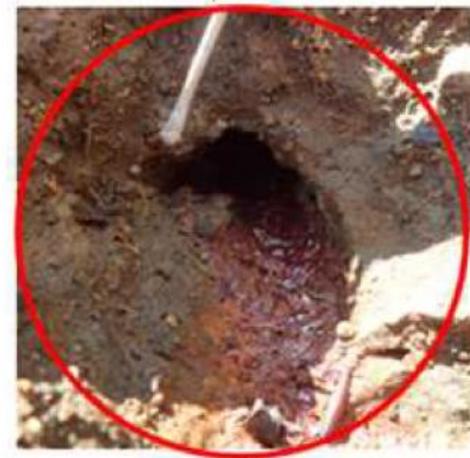
写真③ 黒色盛り土内の湿りやパイピングホール

パイピングホール

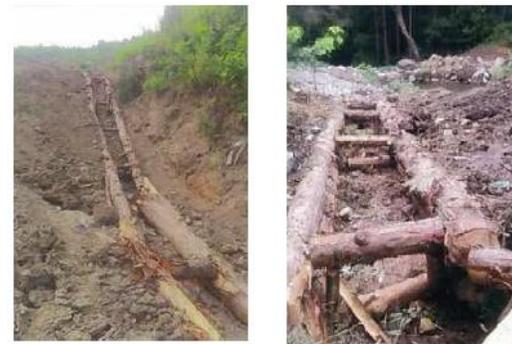
2011.8 法面補修工事(熱海市写真8)

- ・旧溪床部分に暗渠排水管(φ30cm)を2～3本設置し沈砂池まで導いていたとの証言であったが、盛り土上部には入れていなかったとのことであった。
- ・盛り土の左右岸に暗渠排水管が施工されているとのことであったが、盛り土の形状が変わった段階で排水部が埋塞した可能性がある。
- ・E社では盛り土の小段に土手を作り、雨水が直接斜面を流れないようにしたとの証言であったが、表面排水施設の設置の証言は得られなかった。
- ・2011年8月、D社が木製縦排水路を設置し、沈砂池も復旧した。
- ・K社の証言では、2012年10月以降(時期不明)に現場に入った時には、沈砂池はなく、木製の縦排水路も壊れていたとのことであった。この時にはすでに流出した土砂で沈砂池が埋塞していた可能性がある。
- ・K社からは、斜面の小段の法尻側には365日水が染み出しており、場所によっては水たまりもあった。全体がぐしゃぐしゃだったとの証言であり、排水不良であった。

D社が施工した  
木製縦排水路

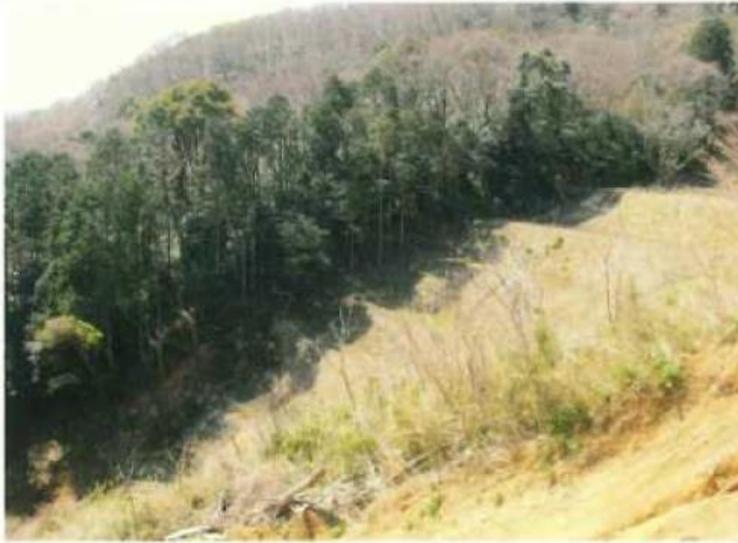
残土による盛り土法面

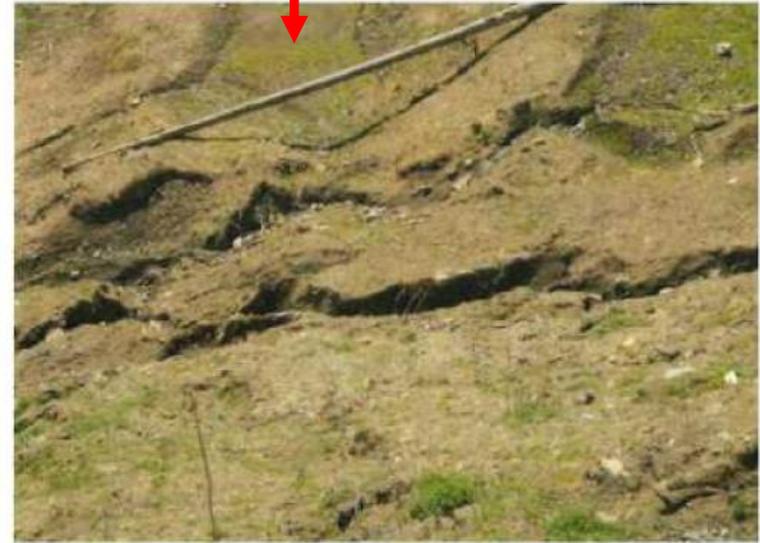
法面の浸食発達状況

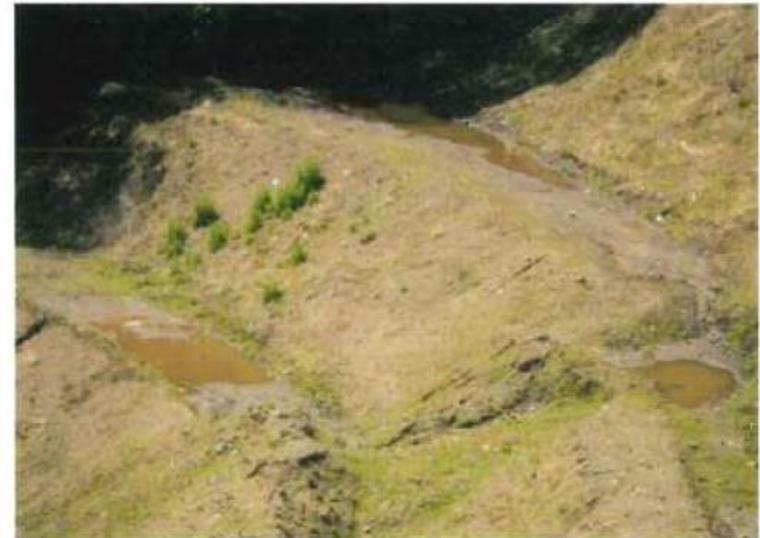
小段勾配の処理の悪さによる盛り土法面の水溜り

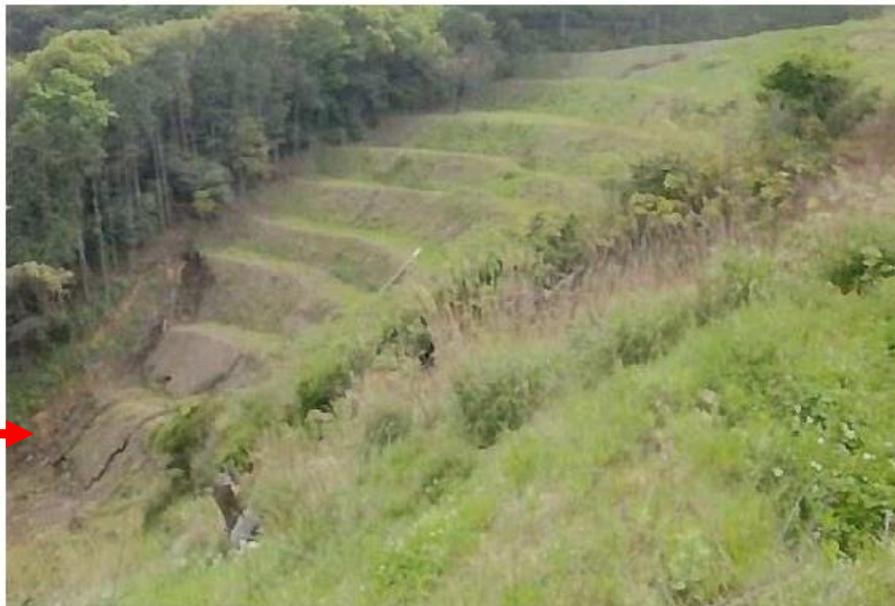
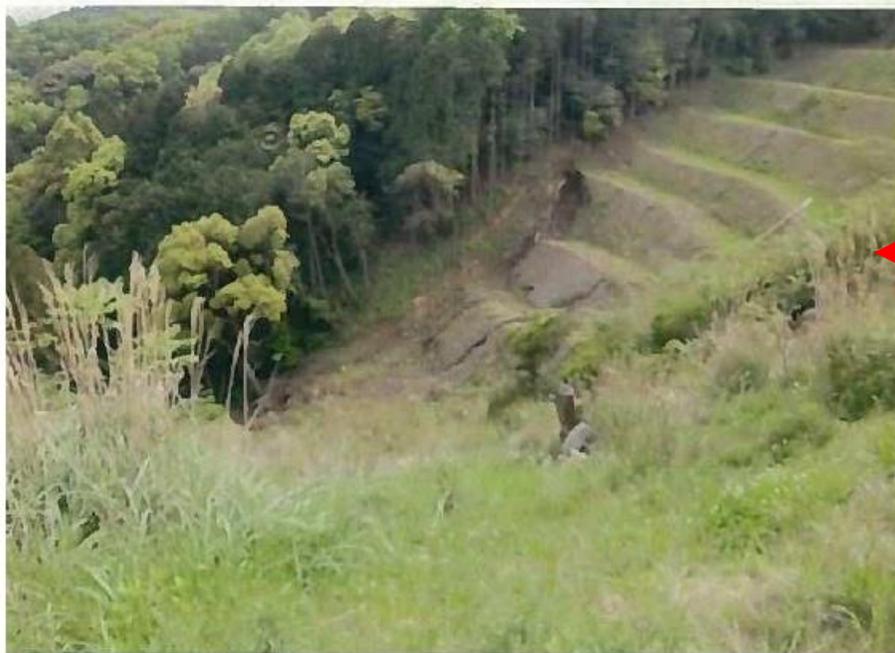
盛り土下部の浸食

追加工事  
防止のため  
木製の簡易排水路を設置

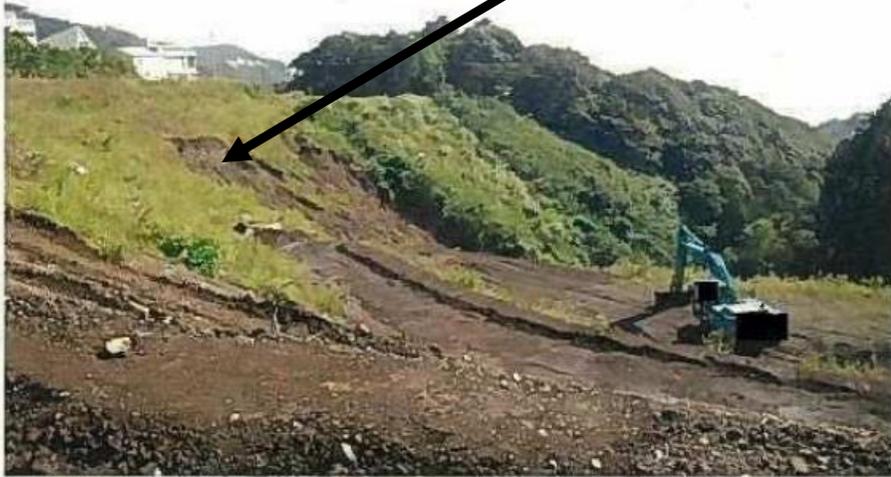
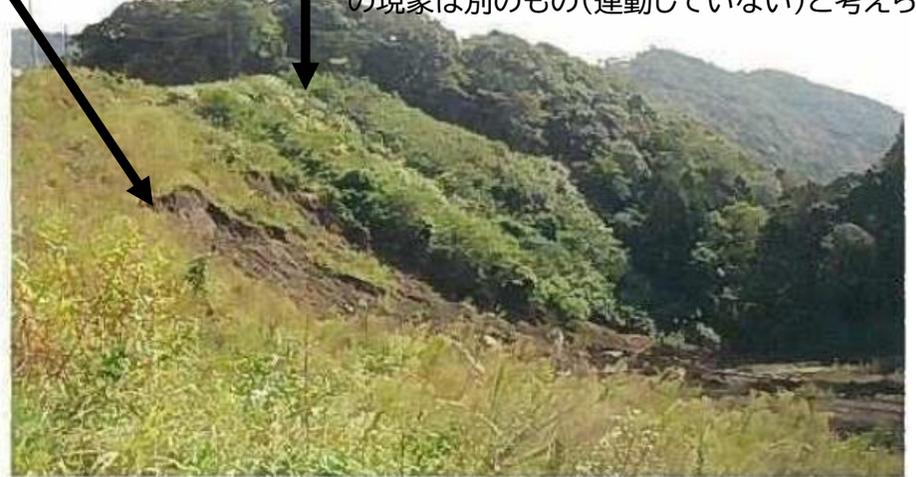
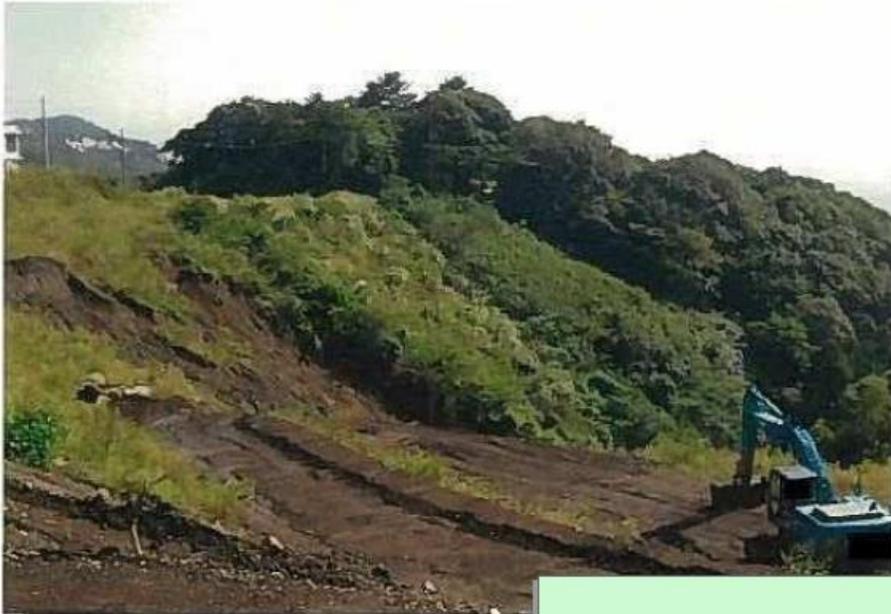
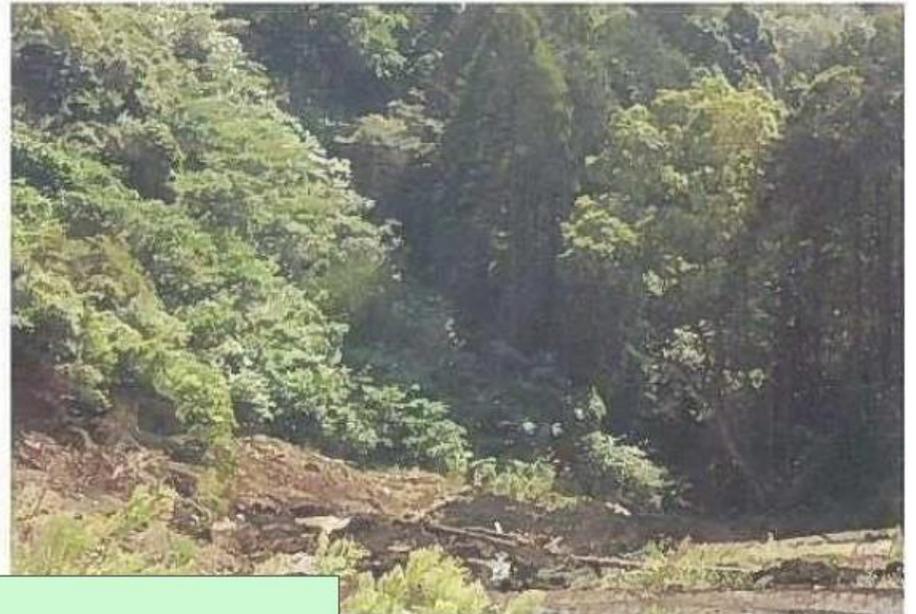
2011 (平成23) 年10月 7日 現地調査

表流水の流下により浸食されている可能性がある。

一方、盛り土も部分崩落している。しかし、両者の現象は別のもの(連動していない)と考えられる。

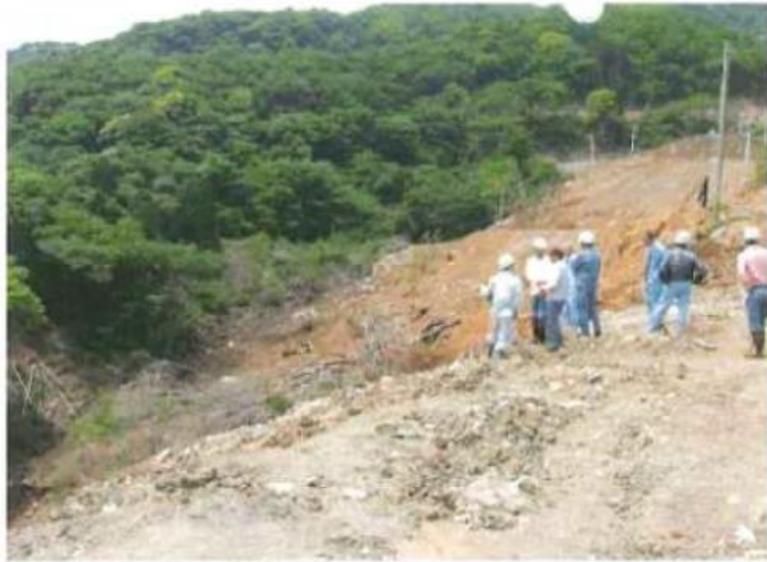
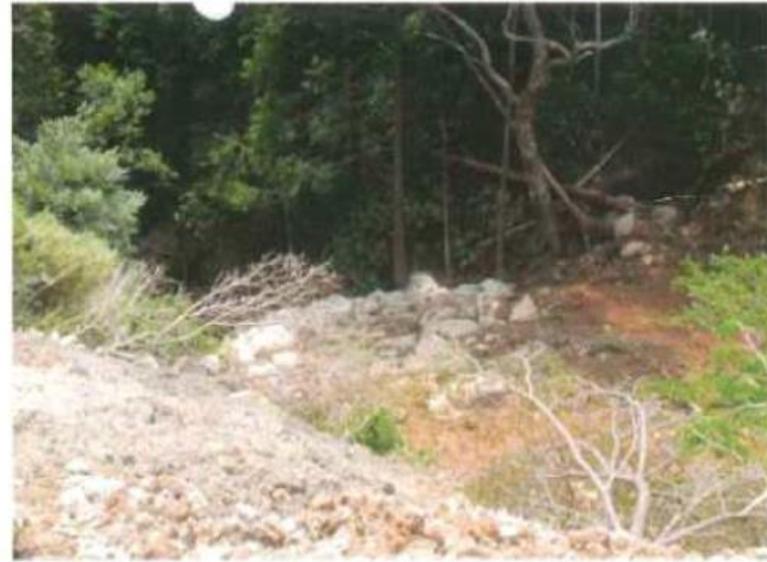
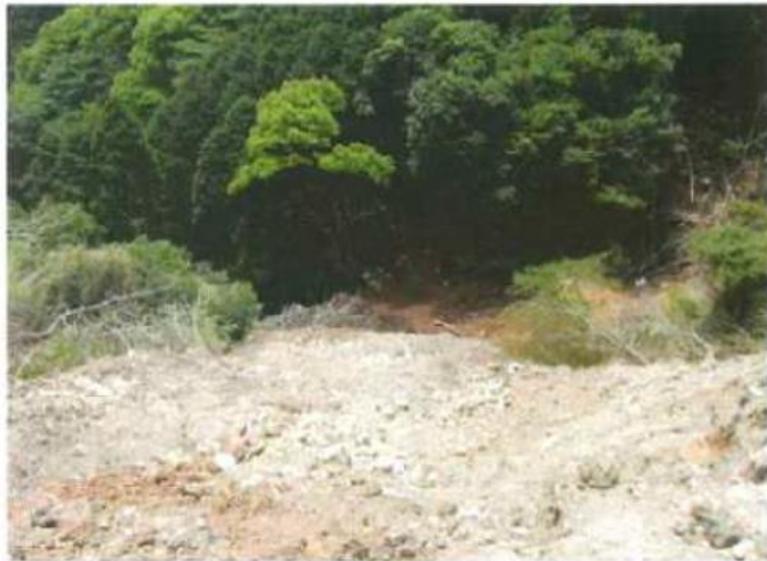
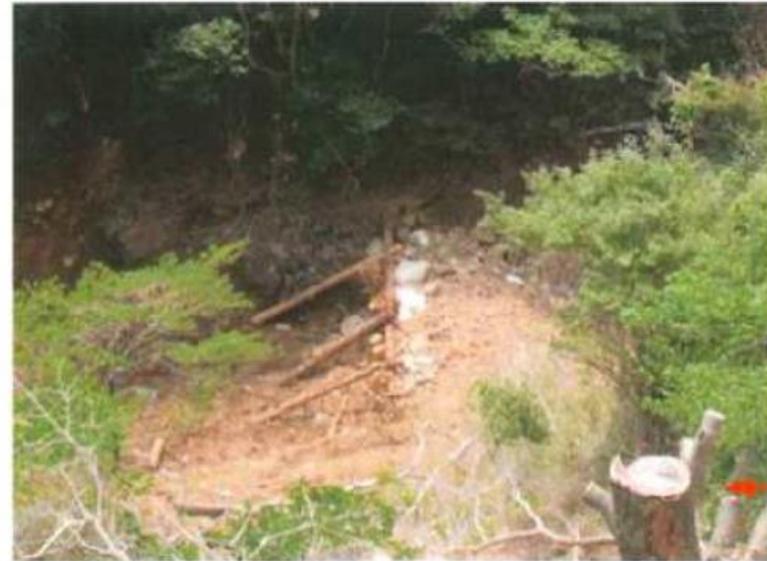
2007年5月22日

沢の本流の標高 350m 付近に転石土留、その 20mほど上流に土留柵。  
森林はすでに広範囲に伐採されている。

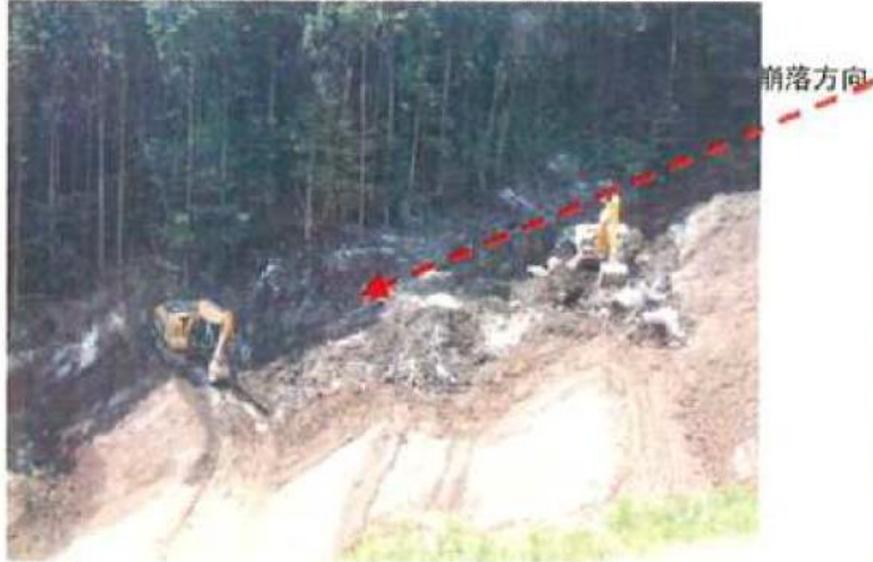
残土処分場の中腹あたりで、固化剤を混ぜながら修復していた。

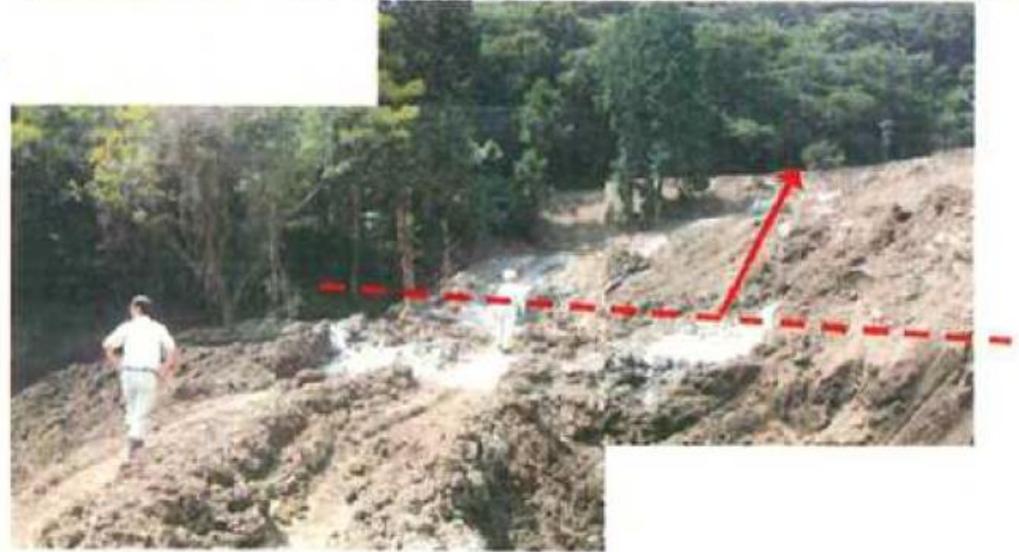
崩れた場所から上段を望む。赤い線あたりから上の土に木くずが混入している。

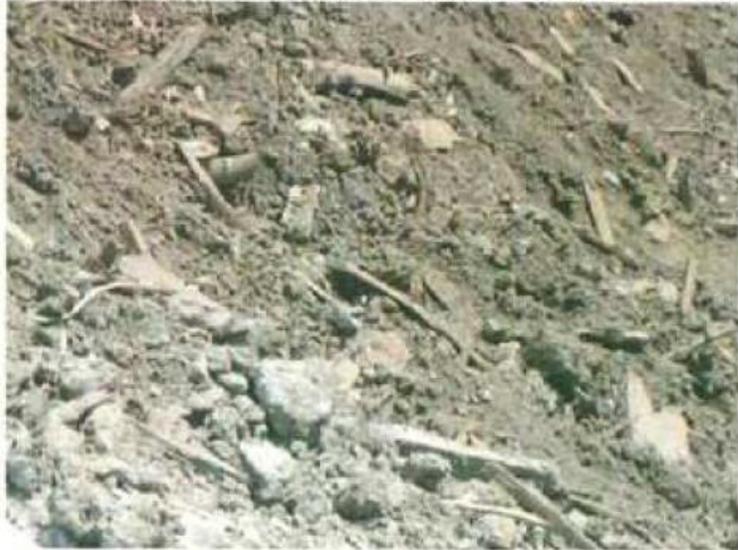
残土の状況。20~30cm程度の木の棒がかなり混入している。

難波注:盛り土施工時は、盛り土の水分量が多く、  
固化剤を入れて固めながら盛り土を整形していた

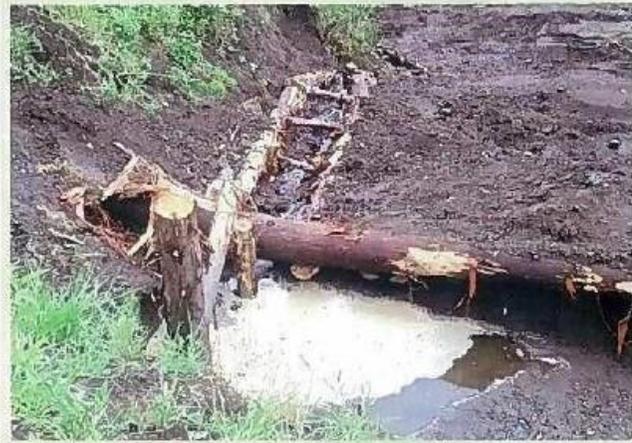
上段沈砂池
湧水状態

上段沈砂池に、湧水による水たまりが見られる

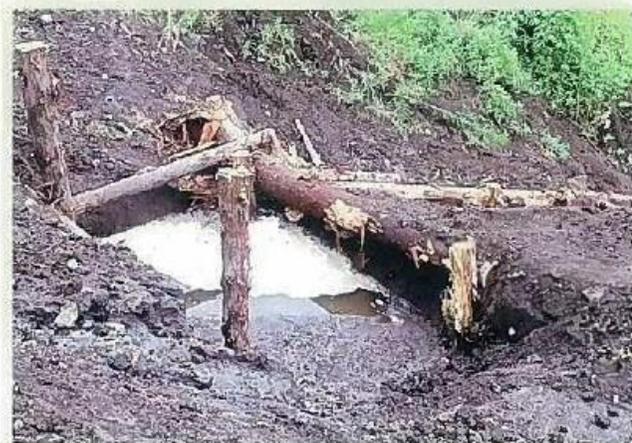
NO.
湧水

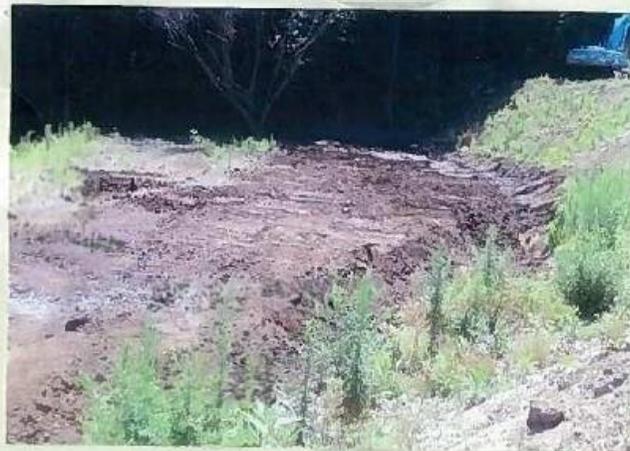
NO.  
法面補修  
水路掘削

NO.  
水路掘削  
法面湧水

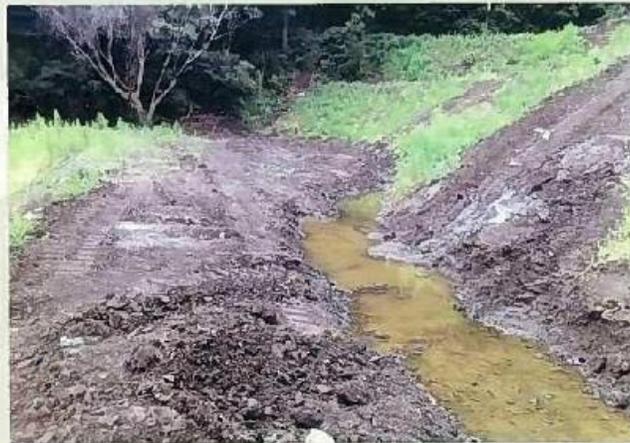
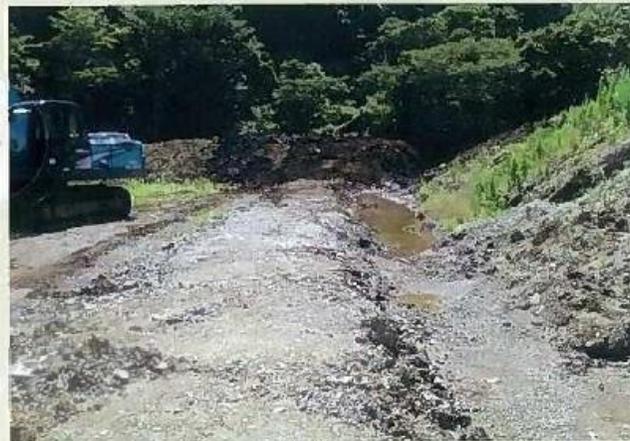
NO.  
水路掘削  
法面湧水

周りの土は乾いているが、盛り土内から「法面湧水」が発生し、それが水路に溜まっている。

盛り土の活水・排水状況がよければ水は溜まらない。周りの表面が乾いている状況でも、盛り土内には表流水がしにくいことを示している。

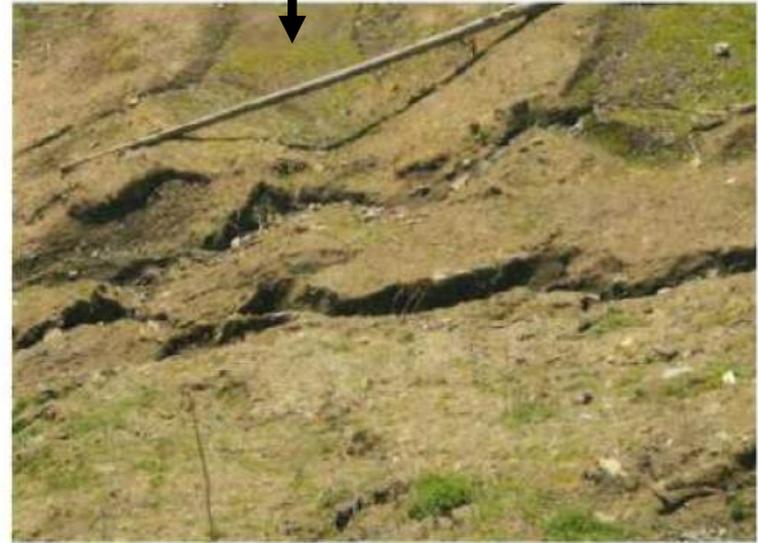
残土による盛り土法面

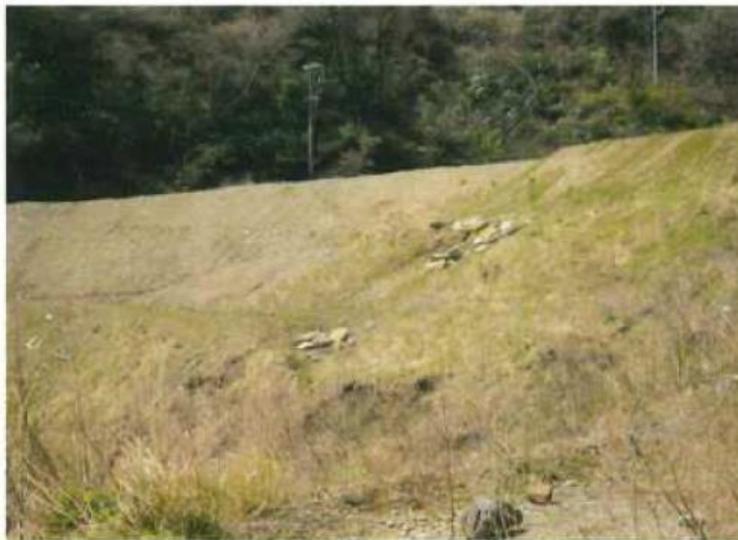
法面の浸食発達状況

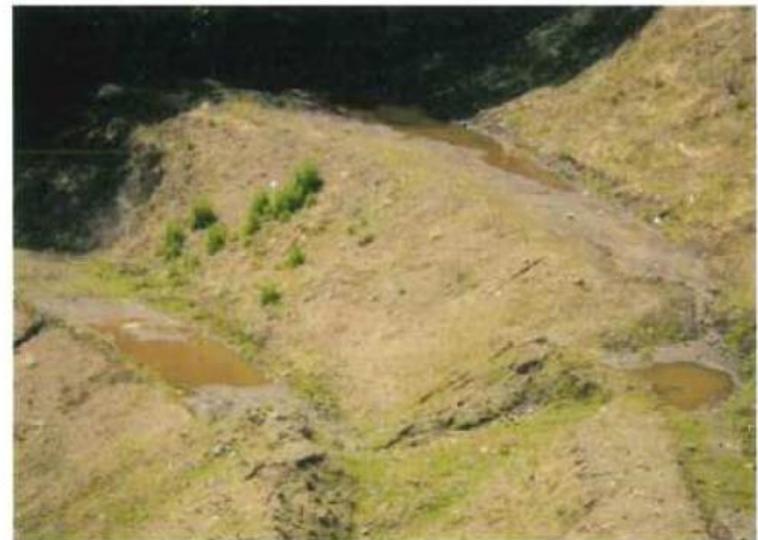
小段勾配の処理の悪さによる盛り土法面の水溜り

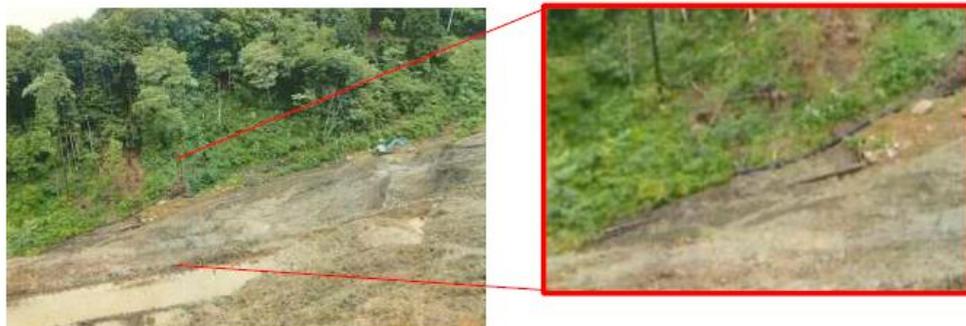
D社が施工した  
木製縦排水路

- ・旧溪床部分に暗渠排水管(φ30cm)を2~3本設置し沈砂池まで導いていたとの証言であったが、盛り土上部には入れていなかったとのことであった。
- ・盛り土の左右岸に暗渠排水管が施工されているとのことであったが、盛り土の形状が変わった段階で排水部が埋塞した可能性がある。
- ・E社では盛り土の小段に土手を作り、雨水が直接斜面を流れないようにしたとの証言であったが、表面排水施設の設置の証言は得られなかった。
- ・2011年8月、D社が木製縦排水路を設置し、沈砂池も復旧した。
- ・K社の証言では、2012年10月以降(時期不明)に現場に入った時には、沈砂池はなく、木製の縦排水路も壊れていたとのことであった。この時にはすでに流出した土砂で沈砂池が埋塞していた可能性がある。
- ・K社からは、斜面の小段の法尻側には365日水が染み出しており、場所によっては水たまりもあった。全体がぐしゃぐしゃだったとの証言であり、排水不良であった。 (下線は難波が加筆)

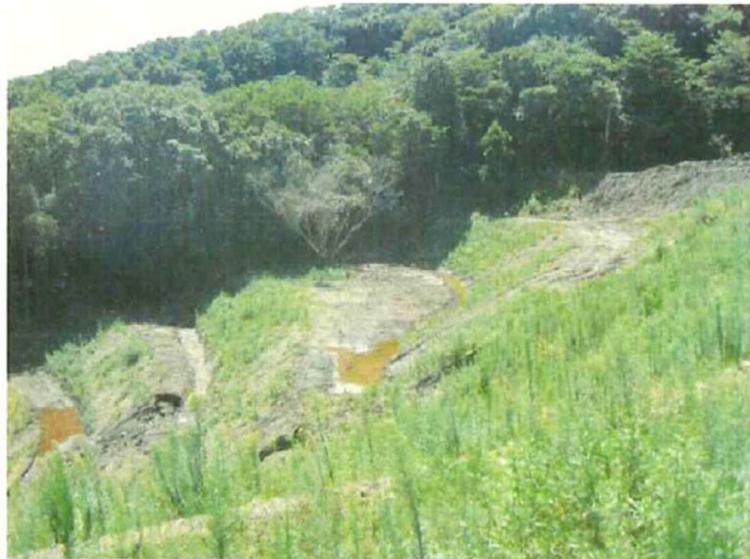
2011年8月30日撮影  
(県東部健康福祉センター現地調査)

(難波 注) 2011年8月30日は、25日までにまとまった雨があった後は、27日は0.5mm/日、28日、29日はゼロ、30日は1.5mm/日。それにもかかわらず、盛り土小段上部には水が溜まっている。土中の排水が悪く、湛水があっても水は盛り土の中に浸透していかないことを示している。表流水・湧水が地下浸透しないため、法面下部に水路を設け、写真手前側に水を集め、簡易排水路で下部に流出させている。

排水状況が悪く、小段の上に水たまり、左岸側に水みち、崩壊が見られる

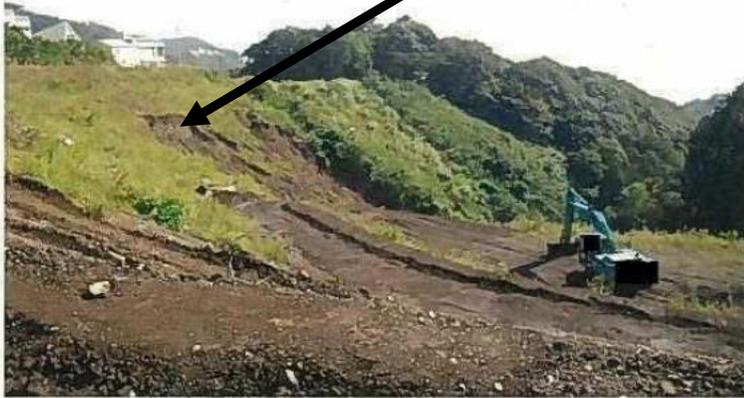
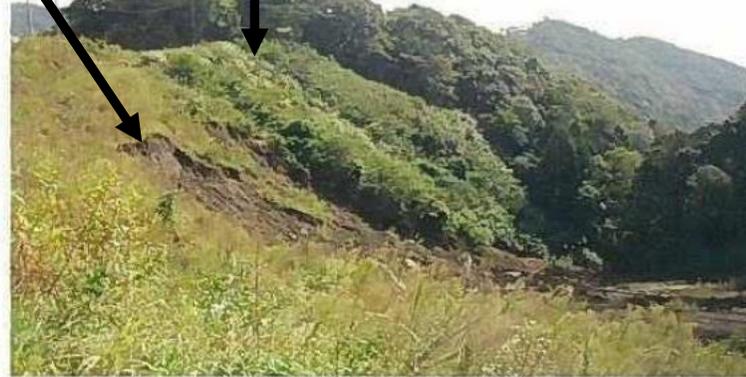
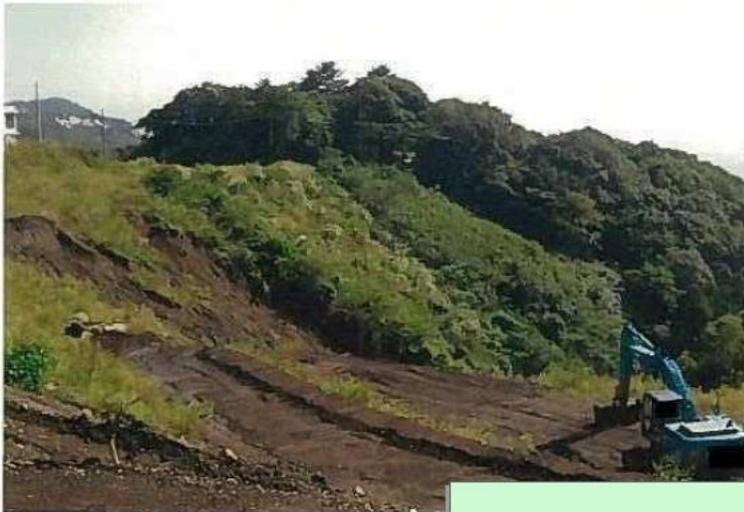
2011 (平成23) 年10月7日 現地調査

表流水の流下により浸食されている可能性がある。

一方、盛り土も部分崩落している。しかし、両者の現象は別のもの(連動していない)と考えられる。
