3章 点検報告事例

○突出看板

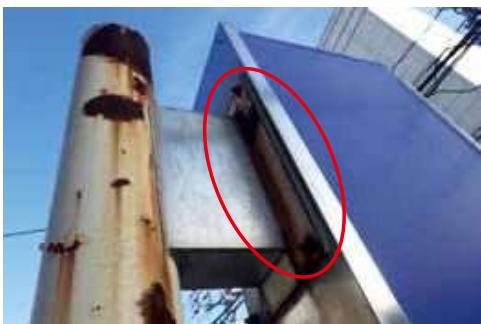
① ブラケット接合部

プレートの腐食が進行し、劣化した状態
→強度の確認が必要

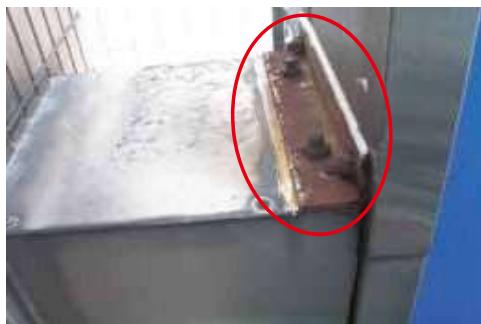
接合部のアングル、ボルトナットの腐食が進行した状態→
強度の確認が必要

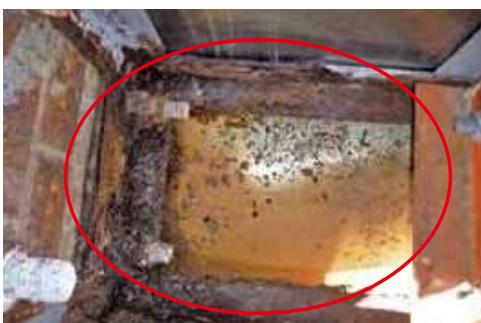
② ブラケット部

ブラケットの腐食が進行し、劣化した状態
→撤去・取替えを検討

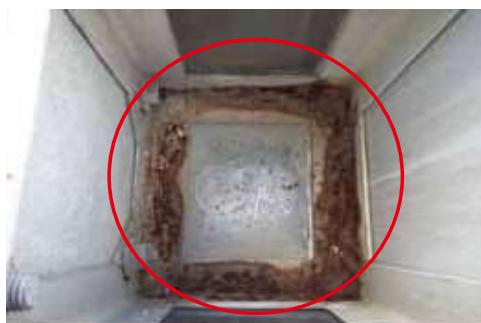
ブラケットの腐食が進行し、劣化した状態
→部材取替えが必要

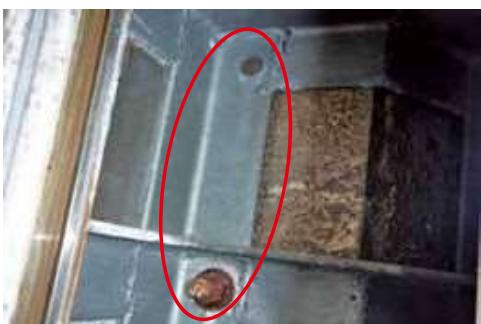
③ アンカーボルト

アンカーボルトの欠損及び腐食により劣化した状態→新規ボルトナットの取付、取替えが必要

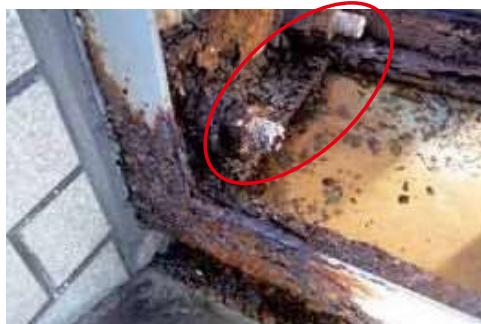
アンカーボルトの腐食が進行した状態
→撤去・取替えが必要

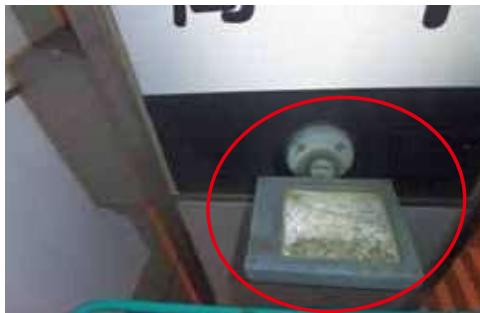
④ 電材

器具内部の滯水による不点灯
→器具の防水処理、取替えが必要

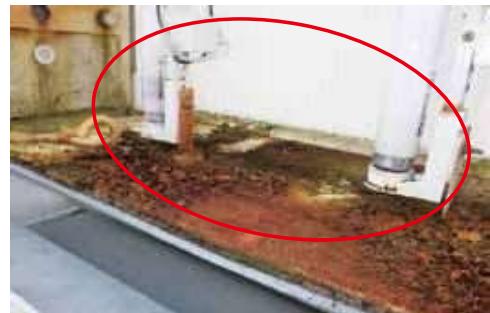
看板底部の滯水による湿気での絶縁不良
→水抜き穴の穴開け、部材の取替えが必要

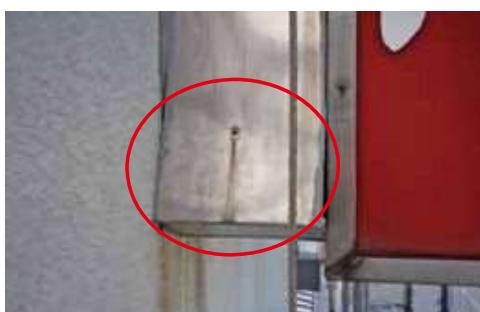
⑤ ブラケットカバー

リベットの破断によるカバーのぐらつき
→新規のリベット打ちが必要

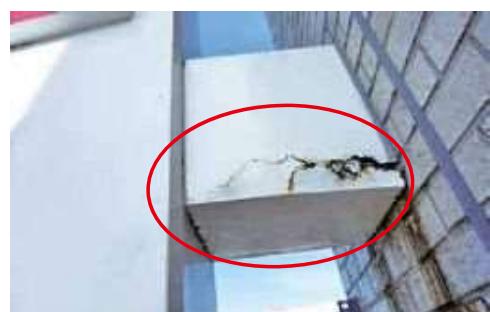
腐食により破損している状態
→撤去・取替えが必要

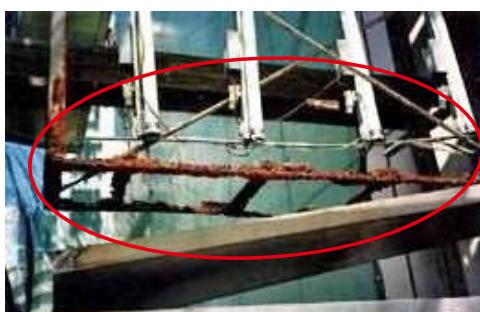
⑥ 広告板底部

滯水により腐食が進行した状態
→撤去・取替えが必要

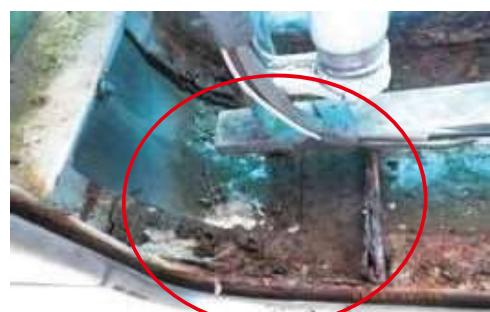
滯水により腐食が進行した状態
→水抜き穴の清掃、穴開けが必要

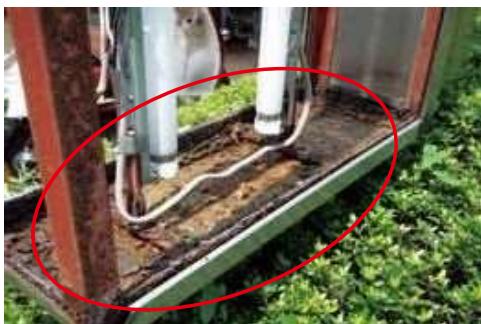
⑦ 水抜き穴

水抜き穴が無く、滯水により腐食が進行した状態→水抜き穴開けが必要

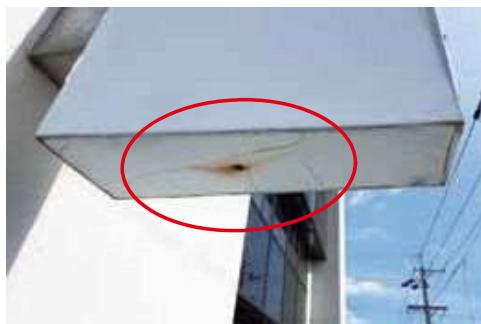
内部の腐食により水抜き穴周りが変色した状態→腐食状況の確認が必要

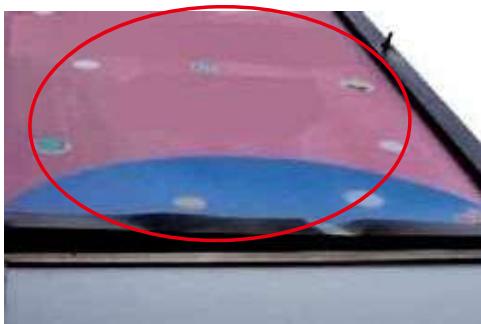
⑧ 表示面板押え

面板押えが変形した状態
→部材取替えや新たな固定方法の検討

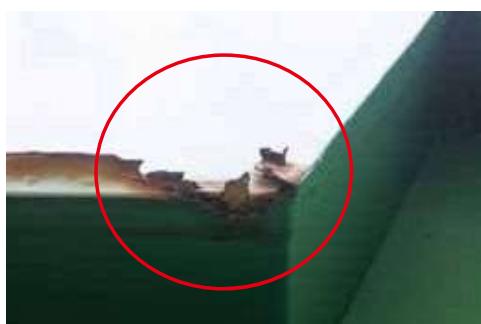
面板押さえが腐食により欠損した状態
→部材取替えや修理が必要

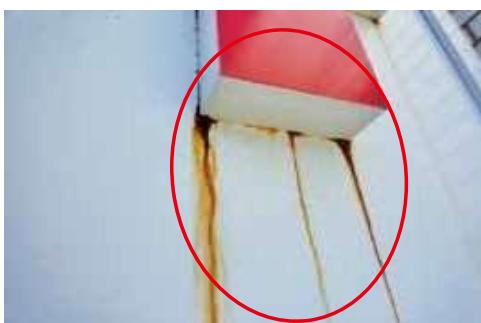
⑨ 表示面板

凸文字内部が腐食し、表面が変色した状態
→内部の確認、腐食部の取替え・修理が必要

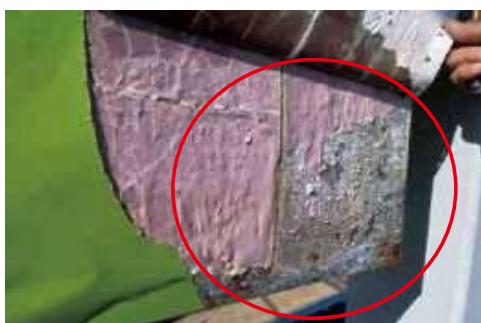
表示フィルム裏面に滯水し、面板が劣化した状態→滯水原因の調査と結果に応じた対処が必要

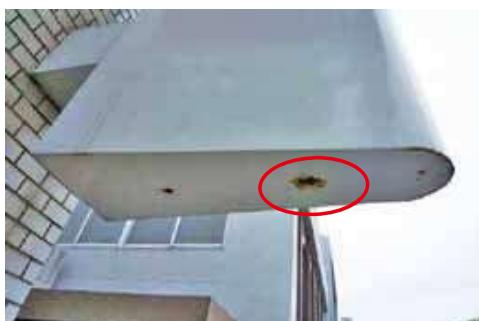
看板底部の腐食により、穴があいた状態
→看板内部の確認が必要

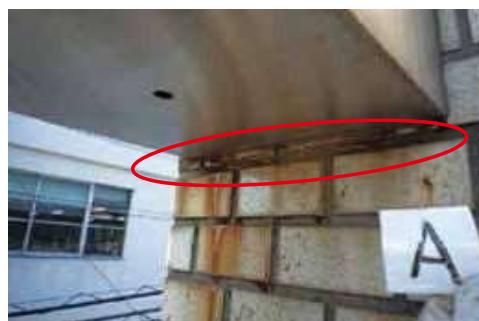
ブラケットの腐食により、外壁が汚損されている状態
→ブラケット内部の確認が必要

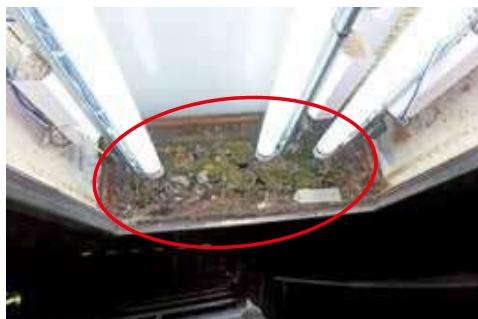
苔・錆により、水抜き穴が塞がった状態
→苔・錆の除去、水抜き穴の開け通しが必要

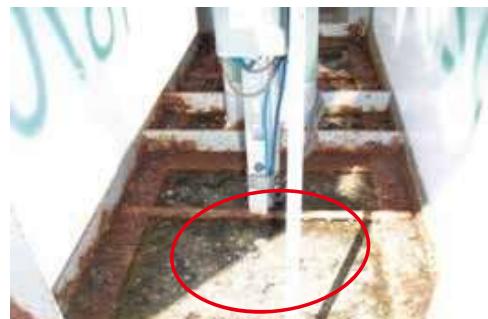
苔・錆により、水抜き穴が塞がった状態
→苔・錆の除去、水抜き穴の開け通しが必要

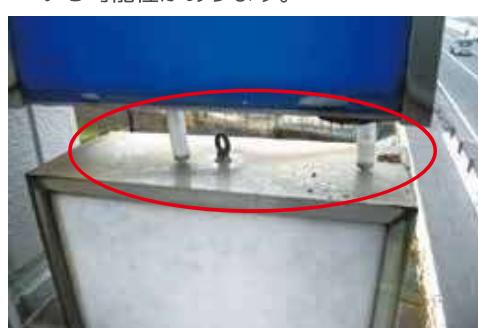
劣化により、側板底部及びランプが外れている状態
→該当部の作り直しが必要

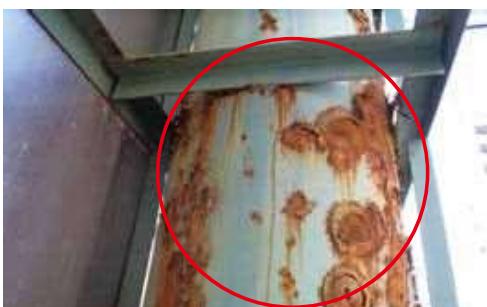
⑤ 支 柱

支柱の腐食が進行し、劣化している状態
→錆の除去、防錆処理が必要

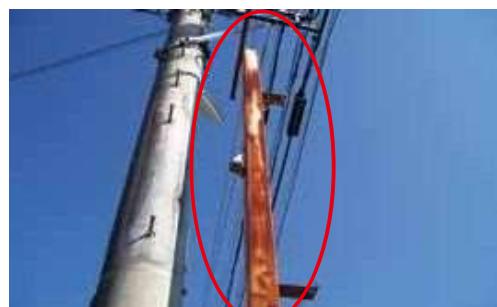
全体的に腐食が始まった状態
→撤去、取替えを検討

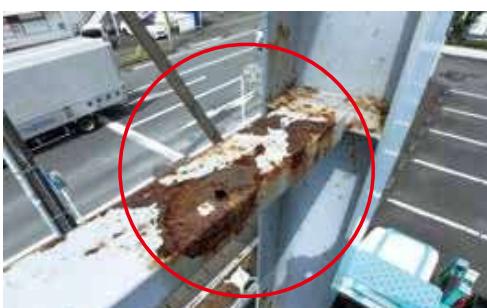
⑥ 支柱 付属部材接合

腐食が進行し、穴があいた状態
→部材の取替えが必要

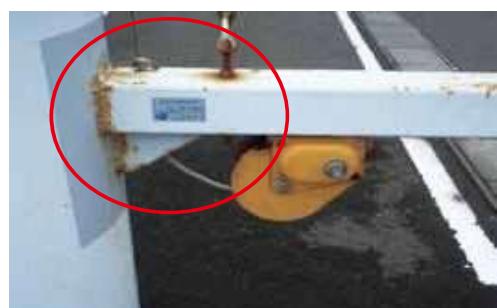
支柱との溶接部の劣化が始まった状態
→錆の除去、防錆処理が必要

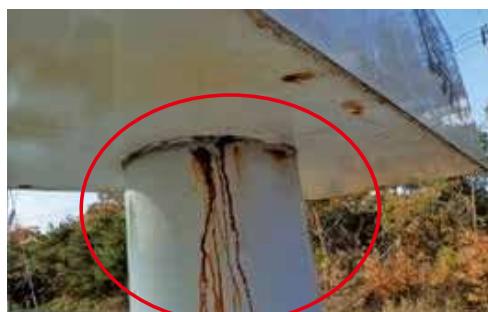
看板底部の腐食により、支柱に錆だれがある状況→看板内部の確認が必要

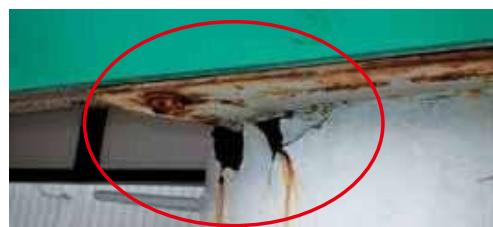
支柱・接合部付近が腐食している状態
→強度の確認が必要

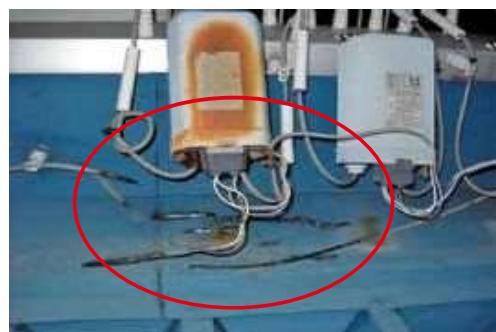
配線が焼損し、ショートした状態
→配線の取替えが必要

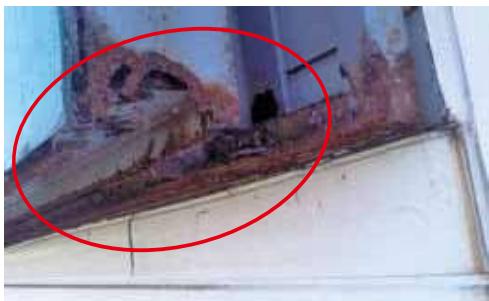
底部の腐食が進行している状態
→撤去・取替えが必要

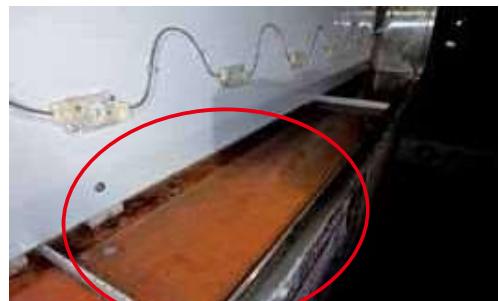
看板底部の滯水による腐食進行している状態
→錆・水の除去、水抜き穴の穴開けが必要

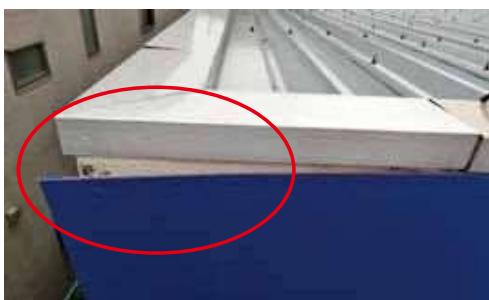
面板が浮いている状態
→ビス等による再固定が必要

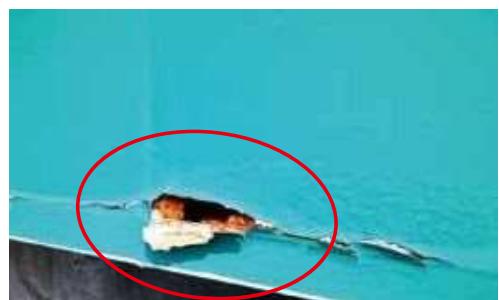
腐食により欠損している状態
→部材の取替えが必要

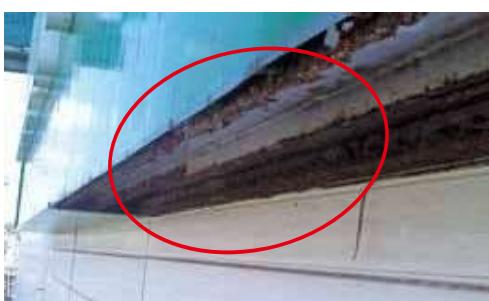
鉄骨の腐食により、側板底部が脱落した状態
→撤去・取替えが必要

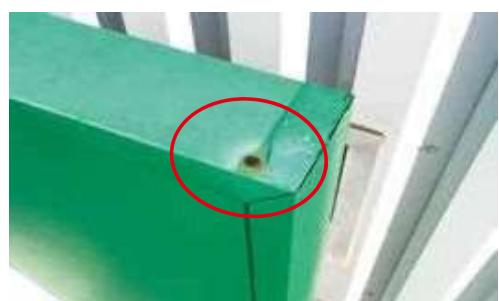
側板固定ビスが腐食した状態
→ビスの取替えが必要

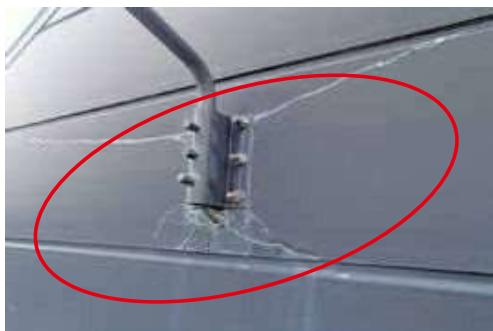
外壁にクラックが入った状態
→建築物の撤去、外壁の取替えの検討

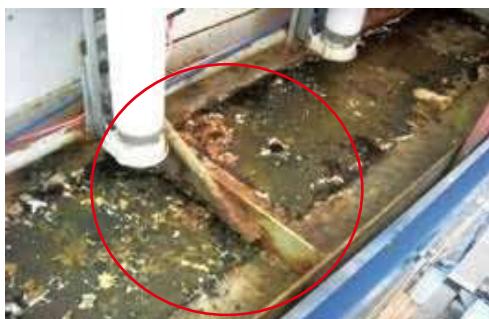
苔・鏽により水抜き穴がふさがった状態
→苔・鏽の除去、水抜き穴の穴開けが必要

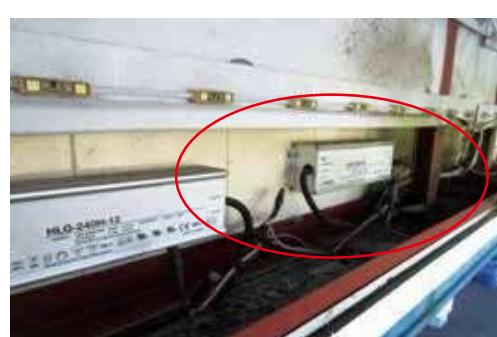
滯水による湿気により絶縁不良の状態
→器具の取替えが必要、換気設備の設置検討

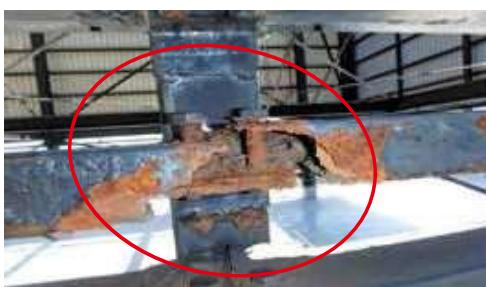
腐食の進行により、接合部が欠損した状態
→部材の取替えが必要

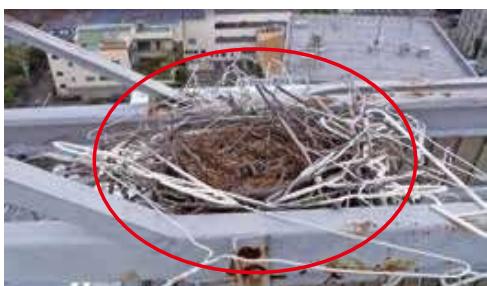
メンテナンス用タラップに野鳥が営巣した状態→巣に卵やヒナが居なければ撤去する

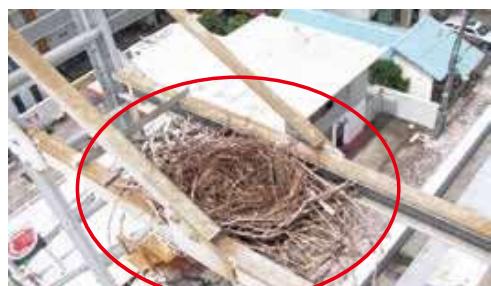
メンテナンス用タラップに野鳥が営巣した状態→巣に卵やヒナが居なければ撤去する
